SYNTHESE DES DIAGNOSTICS REALISES

Rapport du dossier NTYH1745ApptN°3
Visite effectuée le 09/11/2017
Établi en un exemplaire original le lundi 27 novembre 2017

APPARTEMENT N°3 *étage:1, porte:à Droite*
24 BOULEVARD GUIST'HAU
44000 NANTES

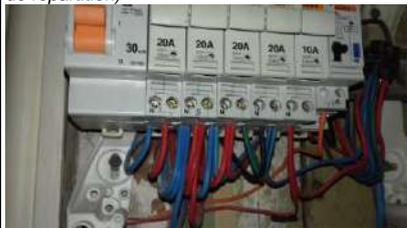
N° Fiche : B4 Dispositif de protection contre les surintensités adapté à la section des conducteurs sur chaque circuit

N° Article (1)	Libellé des anomalies	Mesure compensatoire correctement mise en œuvre	
		Article (2)	Libellé (3)
B4.3e	<p>Le courant assigné (calibre) de la protection contre les surcharges et courts-circuits d'au moins un CIRCUIT n'est pas adapté à la section des CONDUCTEURS correspondants.</p> <p><i>Le courant assigné maximal admissible d'un coupe circuit à cartouche pour un conducteur de section 2.5 mm² est de 16 A (Entrée + Placard, W.C.:Tableau de répartition)</i></p>

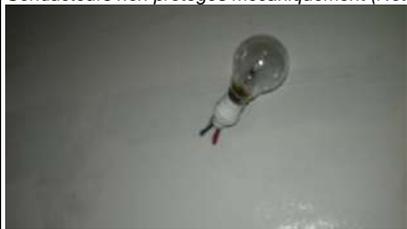
N° Fiche : B8 Matériels électriques vétustes ou inadaptés à l'usage

N° Article (1)	Libellé des anomalies	Mesure compensatoire correctement mise en œuvre	
		Article (2)	Libellé (3)
B8.3b	<p>L'installation comporte au moins un MATERIEL ELECTRIQUE inadapté à l'usage.</p> <p><i>Douille PVC (Notamment Salle de bain)</i></p>		
B8.3e	<p>Au moins un CONDUCTEUR isolé n'est pas placé sur toute sa longueur dans un conduit, une goulotte, une plinthe ou une huisserie, en matière isolante ou métallique, jusqu'à sa pénétration dans le MATERIEL ELECTRIQUE qu'il alimente.</p> <p><i>Conducteurs non protégés mécaniquement (Notamment Salle de bain)</i></p>

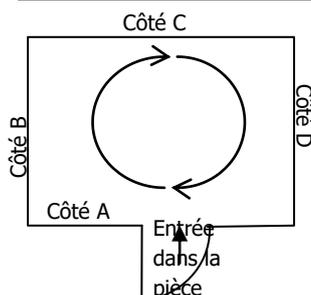
METHODOLOGIE

L'intérieur d'une pièce est repéré par les côtés (côté A, B, C, ...). La visite se fait dans le sens des aiguilles d'une montre, de gauche à droite, de bas en haut. Les ouvertures du côté sont repérées par leur numéro en commençant à gauche par l'élément 1 (porte 1, fenêtre 1, ...)
