Certificat de superficie de la partie privative et de surface habitable

Numéro de dossier : 19110202-ACO- Rdc G
Date du repérage : 16/01/2020
Heure d'arrivée : 09 h 30
Durée du repérage : 01 h 30

Localisation du ou des bâtiments :
Département : **Loire-Atlantique**
Adresse : **24, boulevard Guist'hau**
Commune : **44000 NANTES**
**Références cadastrales non
communiquées**
Désignation et situation du ou des lots de copropriété :
Lot numéro 2,21,

Dossier Technique Immobilier

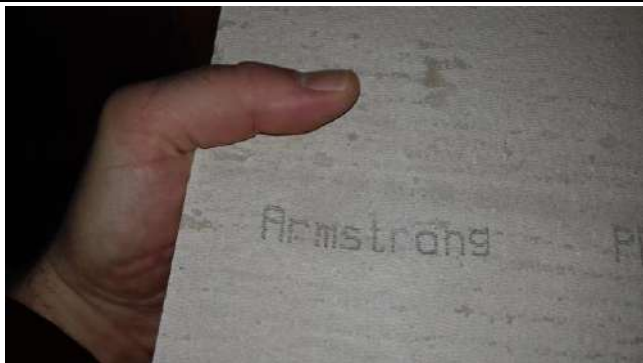
001 : Faux plafonds
Entrée + Dégagement

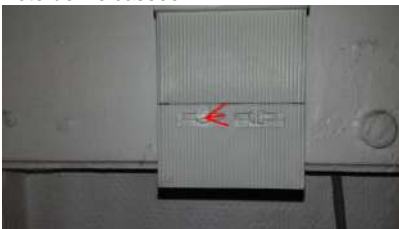
Libellé des points de contrôle n'ayant pu être vérifiés	Motifs
Section du conducteur de terre satisfaisante	Non visible
Section satisfaisante du conducteur de liaison équipotentielle principale	
En immeuble collectif, section satisfaisante de la dérivation individuelle de terre visible en partie privative.	
Tous les circuits autres que ceux alimentant des socles de prises de courant sont reliés à la terre	
Tous les dispositifs de protection contre les surintensités sont placés sur les conducteurs de phase.	Situés à plus de 3m
La section des conducteurs de la canalisation alimentant le seul tableau est en adéquation avec le courant de réglage du dispositif de protection placé immédiatement en amont.	Capot non démontable en l'état : Tête de vis cassée

Isolant des conducteurs en bon état	Non visible
Pour les points de contrôle du DIAGNOSTIC n'ayant pu être vérifiés, il est recommandé de faire contrôler ces points par un installateur électricien qualifié ou par un organisme d'inspection accrédité dans le domaine de l'électricité, ou, si l'installation électrique n'était pas alimentée, par un OPERATEUR DE DIAGNOSTIC certifié lorsque l'installation sera alimentée

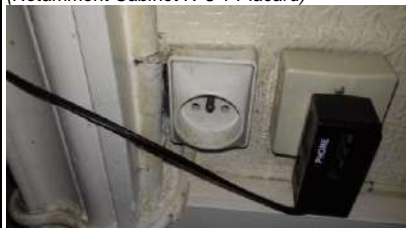
N° Article (1)	Libellé des anomalies	Mesure compensatoire correctement mise en œuvre	
		Article (2)	Libellé (3)
B3.3.06a2	<p>Au moins un socle de prise de courant comporte une broche de terre non reliée à la terre.</p> <p><i>Prise de courant avec broche de terre présentant un défaut de continuité à la terre (Notamment Cabinet N°3 + Placard)</i></p>
