SYNTHESE DES DIAGNOSTICS REALISES

Rapport du dossier NTYH1723ApptN°7
Visite effectuée le 02/11/2017
Établi en un exemplaire original le jeudi 2 novembre 2017

APPARTEMENT N°7 étage:3, porte:à Droite
24 BOULEVARD GUIST'HAU
44000 NANTES

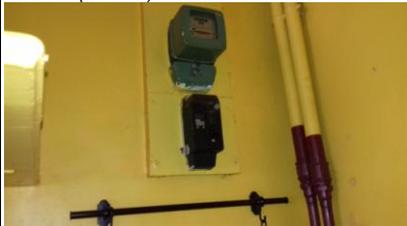
N° Fiche : B1 Appareil général de commande et de protection

N° Article (1)	Libellé des anomalies	Mesure compensatoire correctement mise en œuvre	
		Article (2)	Libellé (3)
B1.3g	<p>Le dispositif assurant la coupure d'urgence est placé à plus de 1,80 m du sol fini et n'est pas accessible au moyen de marches ou d'une estrade. <i>L'appareil général de commande et de protection est placé à plus de 1.8m sans marche ou estrade. (Cuisine)</i></p>

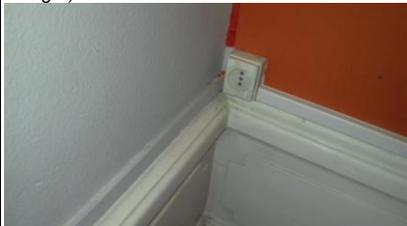
N° Fiche : B3 Prise de terre et installation de mise à la terre

N° Article (1)	Libellé des anomalies	Mesure compensatoire correctement mise en œuvre	
		Article (2)	Libellé (3)
B3.3.06a1	<p>Au moins un socle de prise de courant ne comporte pas de broche de terre. <i>Présence d'une prise de courant sans broche de terre (Notamment Salon + Placard + Salle à manger)</i></p>

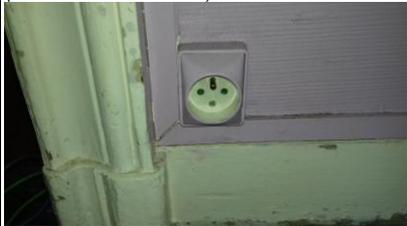
B3.3.06a2	<p>Au moins un socle de prise de courant comporte une broche de terre non reliée à la terre. <i>Prise de courant avec broche de terre présentant un défaut de continuité à la terre (Notamment Chambre 2)</i></p>

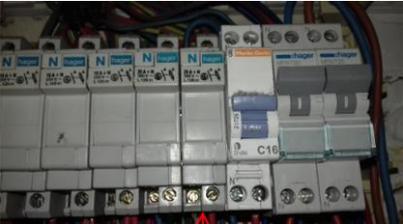
N° Fiche : B4 Dispositif de protection contre les surintensités adapté à la section des conducteurs sur chaque circuit

N° Article (1)	Libellé des anomalies	Mesure compensatoire correctement mise en œuvre	
		Article (2)	Libellé (3)
B4.3e	<p>Le courant assigné (calibre) de la protection contre les surcharges et courts-circuits d'au moins un CIRCUIT n'est pas adapté à la section des CONDUCTEURS correspondants.</p> <p><i>Le courant assigné maximal admissible d'un coupe circuit à cartouche pour un conducteur de circuit de section 2.5 mm² est de 16 A</i></p>

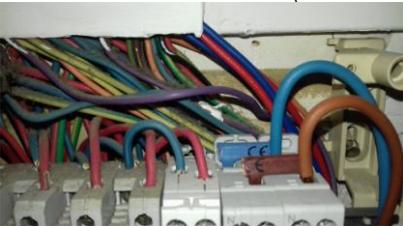
B4.3f3	<p>A l'intérieur du tableau, la section d'au moins un conducteur alimentant les dispositifs de protection n'est pas adaptée au courant de réglage du disjoncteur de branchement.</p> <p><i>Section insuffisante du conducteur (6mm² minimum en cuivre isolé)</i></p>

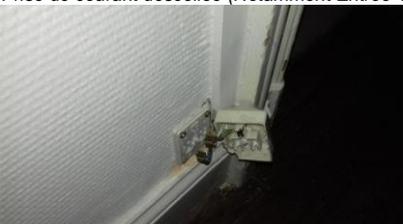
N° Fiche : B7 Matériels présentant des risques de contact direct avec des éléments sous tension

N° Article (1)	Libellé des anomalies	Mesure compensatoire correctement mise en œuvre	
		Article (2)	Libellé (3)
B7.3a	<p>L'ENVELOPPE d'au moins un matériel est manquante ou détériorée.</p> <p><i>Prise de courant descellée (Notamment Entrée + Placard)</i></p>

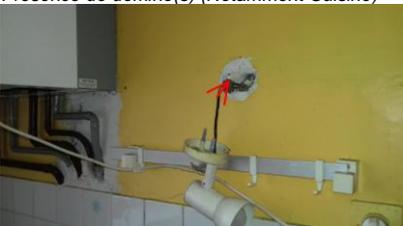
B7.3d	<p>L'installation électrique comporte au moins une CONNEXION avec une partie active nue sous tension accessible.</p> <p><i>Présence de domino(s) (Notamment Cuisine)</i></p>

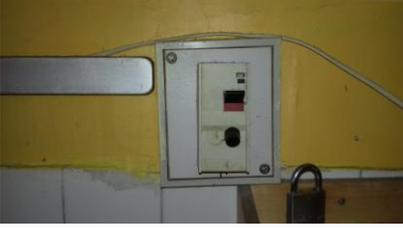
N° Fiche : B8 Matériels électriques vétustes ou inadaptés à l'usage

N° Article (1)	Libellé des anomalies	Mesure compensatoire correctement mise en œuvre	
		Article (2)	Libellé (3)
B8.3a	L'installation comporte au moins un MATERIEL ELECTRIQUE vétuste. <i>Fusibles vétustes (Notamment Cuisine)</i>

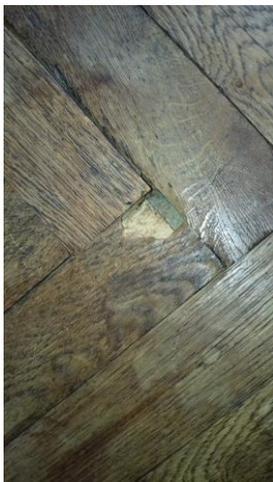
INS001

Appartement N°7 - Petit Salon + Salon + Salle à manger
PH2 : Plancher
Insectes à larves xylophages

Trace de parasite à confirmer par analyse.

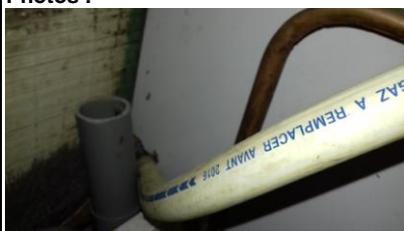
Appareil : Cuisinière- -			
Pt. de contrôle (3)	A1 (4), A2 (5) ou DGI (6) 32c (7)	Pièce/ Local	Risque
C10.14	A1	Cuisine	Fuite de gaz consécutive à l'emploi de tubes souples ou tuyaux flexibles non appropriés.
Anomalie : La date limite d'utilisation du tuyau d'alimentation n'est pas lisible ou est dépassée. Préconisations : Changer le tuyau flexible de raccordement en gaz dont la date d'utilisation est dépassée.			Photos :
